## चालक निर्देश - 37/2024-25

**विषय:-** दिनांक 04.02.2025 को DFCCIL टेरीटरी के DDUN-CNBN सेक्शन में न्यू-सुजातपुर एवं न्यू-रसूलाबाद आटोमैटिक खंड में 'SPAD' एवं रियर-एन्ड कोलिशन के सम्बन्ध में।

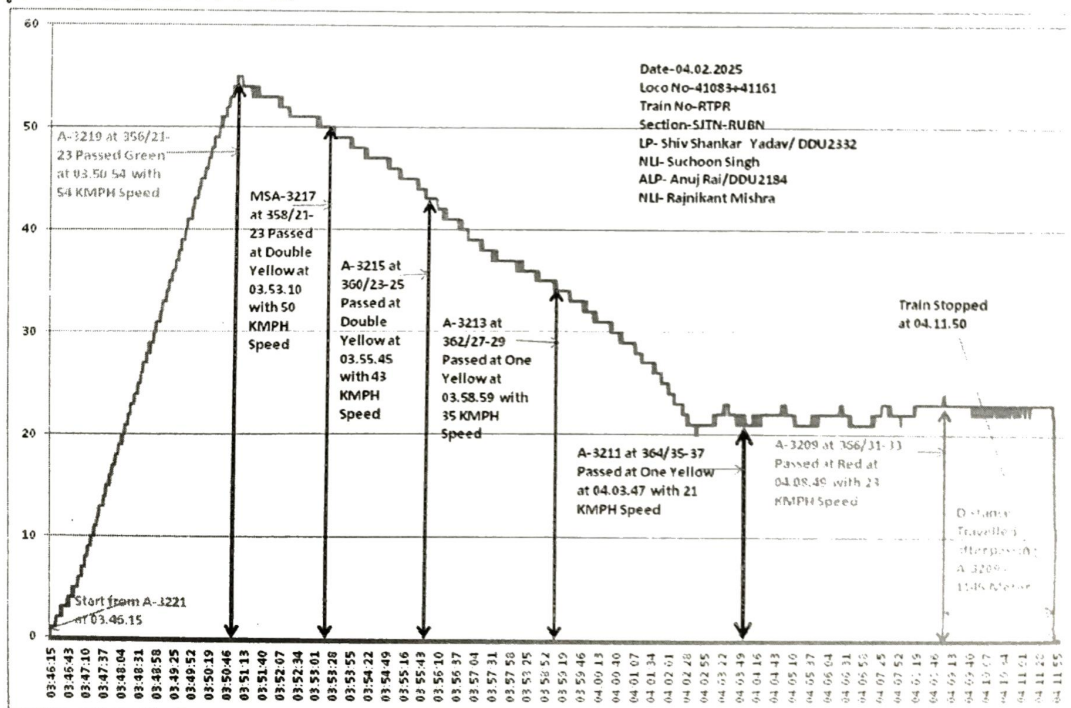
दिनांक 04.02.2025 को DFCCIL टेरीटरी के DDUN-CNBN सेक्शन गाड़ी संख्या Up RPAR, इंजन संख्या 41083+41461/MU/WAG-9/NKJ जो कि DDU मुख्यालय (प्रयागराज मंडल) क्रू द्वारा संचालित थी, न्यू-सुजातपुर स्टेशन 03.10 बजे पास करने के उपरान्त A/3221 'लाल' होने के कारण 03.42 से 03.45 तक खड़े हुए क्योंकि आगे गाड़ी संख्या 'MIGK' इंजन संख्या 32193/WAG-9/LDH/NR चल रही थी। A/3221 से चलने के उपरान्त इंजन क्रू ने निम्न SPM ग्राफ के अनुसार अपनी गाड़ी का संचालन किया:-

जैसा कि SPM ग्राफ से विदित है कि इंजन क्रू ने A/3221 से चलने के उपरान्त:-

1. A/3219 जो कि 'हरा' था को 54 kmph की गति से पास किया।
2. A/3217 जो कि दो पीला था को 50 kmph की गति से पास किया।
3. A3215 जो कि दो पीला था को 43 kmph की गति से पास किया।
4. A/3213 जो कि एक पीला था को 35 kmph की नियंत्रित गति से पास किया।
5. A/3211 जो कि एक पीला था को 23 kmph की नियंत्रित गति से पास किया।

A/3211 को एक पीला की अवस्था में नियंत्रित गति से पास करने के उपरान्त A/3209 पहुंचते समय जो कि 'लाल' के अवस्था में था, इंजन क्रू अल्प निद्रा का शिकार हो गया और A/3209 के 'लाल' आस्पेक्ट को देखने में चूक गया और बिना रुके 23 kmph की गति से पास करता हुआ 1145 मीटर आगे खड़े 'MIGK' के ब्रेक-vaan से उसी गति से टकरा गया। इंजन क्रू को यह आभास ही नहीं हुआ कि कब A/3209 सिगनल वह 'लाल' पास कर गया।

उपरोक्त घटना के मद्देनज़र, लोको पायलटों एवं सहायक लोको पायलटों को पुनः सूचित किया जाता है कि 'Micro-Sleep' से बचने हेतु पूर्व में दिए गए दिशा-निर्देश पुनः प्रेषित किये जाते हैं:-
