## चालक दल ई पत्रिका

प्रस्तुति :  
विद्युत प्रशिक्षण केंद्र  
उत्तर रेलवे,  
गजियाबाद

# विफलताएं और सबक

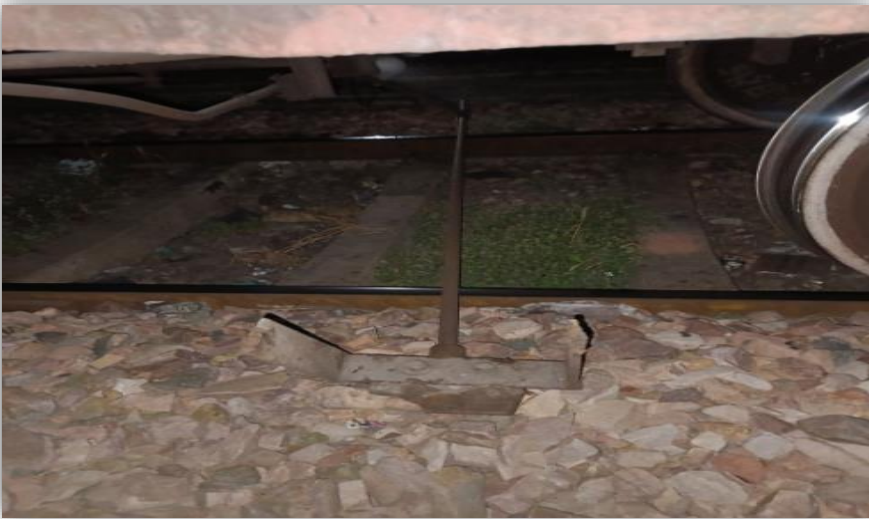
दिनांक 09.05.2025 को, श्री प्रेम प्रकाश, लोको पायलट गुड्स , मुख्यालय गाजियाबाद और श्री सुमन सौरव, सहायक लोको पायलट मुख्यालय गाजियाबाद ने 21.30 बजे गाजियाबाद लॉबी में साइन ऑन किया । चालक दल को लाइन नंबर 40 अप यार्ड गाजियाबाद में ट्रेन नंबर RUPC लोड के लोको नंबर 70779/ABR का चार्ज लेने की सलाह दी गई थी। GDR चेक तैयार करने के लिए, सहायक लोको पायलट को लोड की जांच करने के लिए भेजा गया । जांच के दौरान, सतर्क सहायक लोको पायलट ने देखा की BCN न० 30030011486 का empty/loaded हैंडल बीच की स्थिति में फंस गया था। स०लो०पा० इसे लोडेड स्थिति में सेट करने की कोशिश कर रहा था ।

लेकिन ऐसा करने पर empty/loaded डिवाइस टूट गया और ट्रैक पर गिर गया । स०लो०पा० ने तुरंत CC/GZB और नामित CLI को सूचित किया। यदि क्षतिग्रस्त डिवाइस का पता स०लो०पा० को नहीं लग पाता, तो इससे दुर्घटना हो सकती थी या ऊपर बताई गई ट्रेन पटरी से उतर सकती थी, स०लो०पा० की सतर्कता और त्वरित कार्रवाई के कारण बड़ी दुर्घटना को टाला जा सका। उनकी त्वरित प्रतिक्रिया और निर्णायक कार्यवाही प्रशंसा योग्य है ।

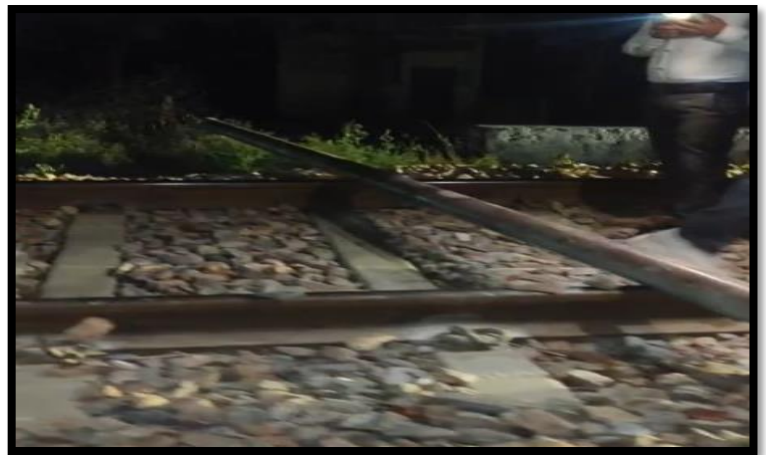
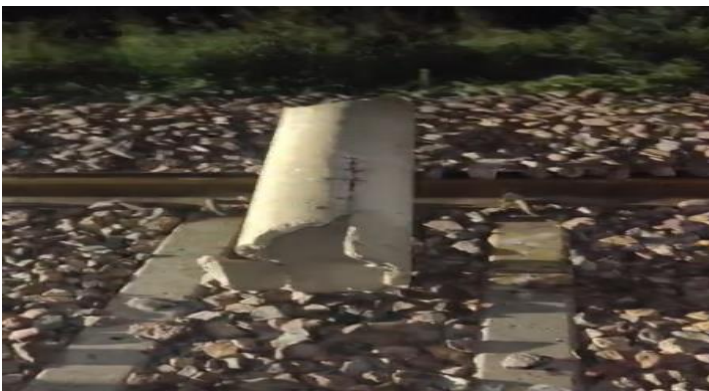
दिनांक - 31.05.2025 को, श्री जोगिंदर कुमार/NS, LPG, मुख्यालय गाजियाबाद, DLI-SMQL सेक्शन में ट्रेन संख्या 64021, DLI-SMQL MEMU पर काम कर रहे थे। ट्रेन 22.01 बजे KQL स्टेशन से रवाना हुई और 22.11 बजे GEBN हॉल्ट स्टेशन पर रुकी। GEBN हॉल्ट से प्रस्थान करने के बाद, SMQL का का सिगनल दो पीला था, सतर्क लोको पायलट ने कि.मी. संख्या 85/15-85/16 पर ट्रैक पर लगभग 20 फीट का 4" व्यास का लोहे का पाइप देखा। इसे देखते ही लोको पायलट ने इमरजेंसी ब्रेक लगाए और ट्रेन 22.16 बजे उपरोक्त पाइप से ठीक पहले रुक गई।

यह भी देखा गया कि ट्रैक पर RCC पाइप का एक टुकड़ा और बड़ी संख्या में पत्थर भी रखे गए थे। एलपी ने TLC/NDLS और SS/SMQL को सूचना दी।

SS/SMQL और PWI/SMQL मौके पर पहुंचे। इंजीनियरिंग स्टाफ द्वारा ट्रैक साफ करने के बाद ट्रेन 22.48 बजे साइट से रवाना हुई और 22.55 बजे SMQL पहुंची। उपरोक्त घटना को मीडिया ने भी उजागर किया है। लोको पायलट की सतर्कता ने निश्चय ही एक दुर्घटना को टाल दिया, उक्त घटना में लोको पायलट का कार्य सराहनीय है।
