# चालक दल ई पत्रिका जून – 2025

प्रस्तुति :  
विद्युत प्रशिक्षण केंद्र  
उत्तर रेलवे,  
गजियाबाद

# विफलताएं और सबक

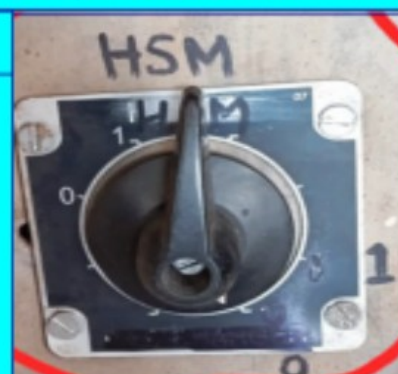
- TB पैनल पर एक रोटरी स्विच HSM लगाया गया है, जिसकी दो पोजीशन '1' और '0' होती हैं।  
सामान्य पोजीशन '1' - लोकोमोटिव सामान्य रूप से कार्य करता है  
पोजीशन '0' - शंटिंग ऑपरेशन के दौरान  
(अधिकतम स्पीड 15 kmph )

- सभी लोको पायलट/सहायक लोको पायलट जब भी लोको का चार्ज लें तो HSM स्विच का सामान्य पोजीशन "1" पर होना सुनिश्चित करें ।
- सभी लोको पायलट/सहायक लोको पायलट शंटिंग कार्य के लिए MP को "0" पर लाएँ, LSGR लैम्प का प्रकाशित होना सुनिश्चित करें । लोको की कैब के पीछे की दीवार पर लगाये गए निर्देशानुसार, TB पैनल पर लगाये गए स्विच HSM को पोजीशन '1' से पोजीशन '0' पर रखकर संचालन सुनिश्चित करें ।

- शंटिंग कार्य पूरा होने के बाद, MP को "0" पर लाएँ, LSGR लैम्प का प्रकाशित होना सुनिश्चित करें । HSM स्विच को वापिस पोजीशन '0' से पोजीशन '1' पर रखें ।
